# ΕΙΡΗΝΟΔΙΚΕΙΟ

ΑΓ.ΓΕΡΜΑΝΟΣ , ΠΡΕΣΠΕΣ

## [04ΕΕ10] ΕΙΣΑΓΩΓΗ ΣΤΗΝ ΑΠΟΚΑΤΑΣΤΑΣΗ ΙΣΤΟΡΙΚΩΝ ΚΤΙΡΙΩΝ

## ΣΥΓΧΡΟΝΙΚΗ ΑΝΑΛΥΣΗ

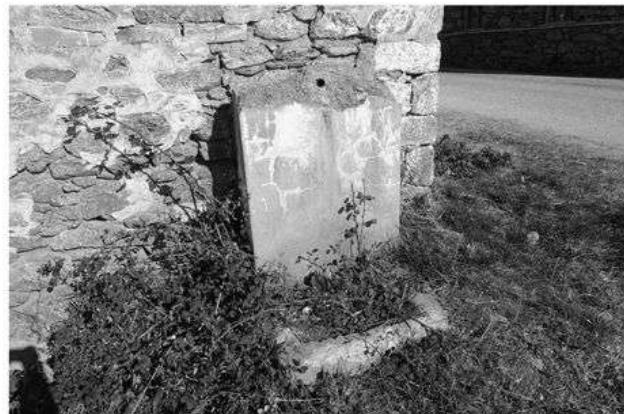
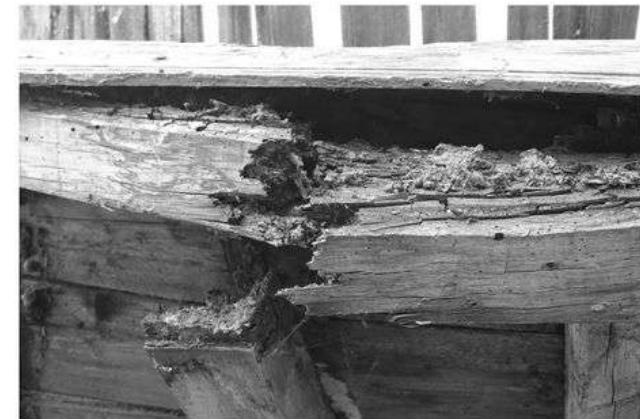
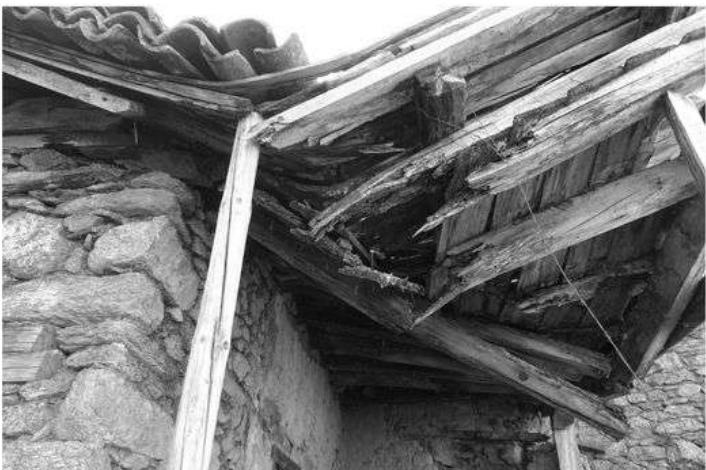
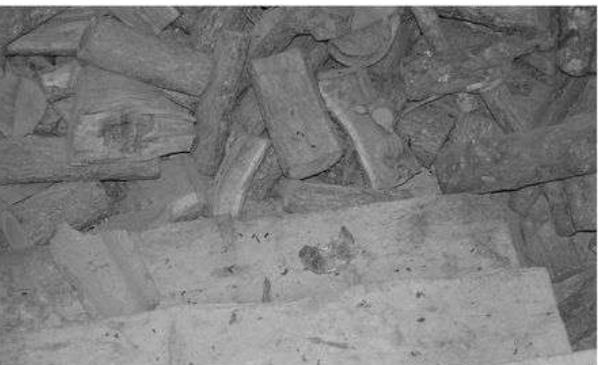
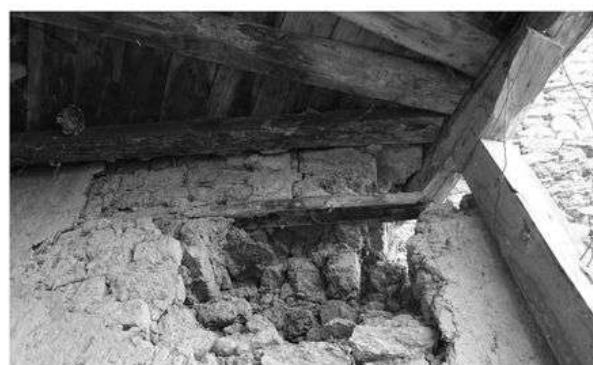
**ΠΑΘΟΛΟΓΙΑ ΚΤΙΡΙΟΥ**

Στο κτήριο παρατηρούνται εκτεταμένες φθορές τόσο στο εσωτερικό όσο και στο εξωτερικό του. Συγκεκριμένα παρατηρούνται θραύσεις φέροντων ξύλων, κατάρευση σοβάδων λόγω υγρασίας και ανεξέλεγκτη βλάστηση κάνοντας πολλά μέρη του κτηρίου απρόσιτα. Επιπλέον η εγκατάλειψη της συντήρησης και προσοχής του κτηρίου είχε ως αποτέλεσμα τις ασύμφορες συνθήκες υγειανής.
