Η κατοικία μελέτης βρίσκεται στον οικισμό του Αγίου Γερμανού Πρεσπών. Ο οικισμός έχει χαρακτηριστεί παραδοσιακός ως αποτέλεσμα την προστασία της τοπικής αρχιτεκτονικής που χρονολογείται στις αρχές του 20ου αιώνα (1912-1940).

Εισαγωγή στην Αποκατάσταση Ιστορικών Κτιρίων

Σχέδια Κατοικίας

Άγιος Γερμανός, Πρέσπες
2019

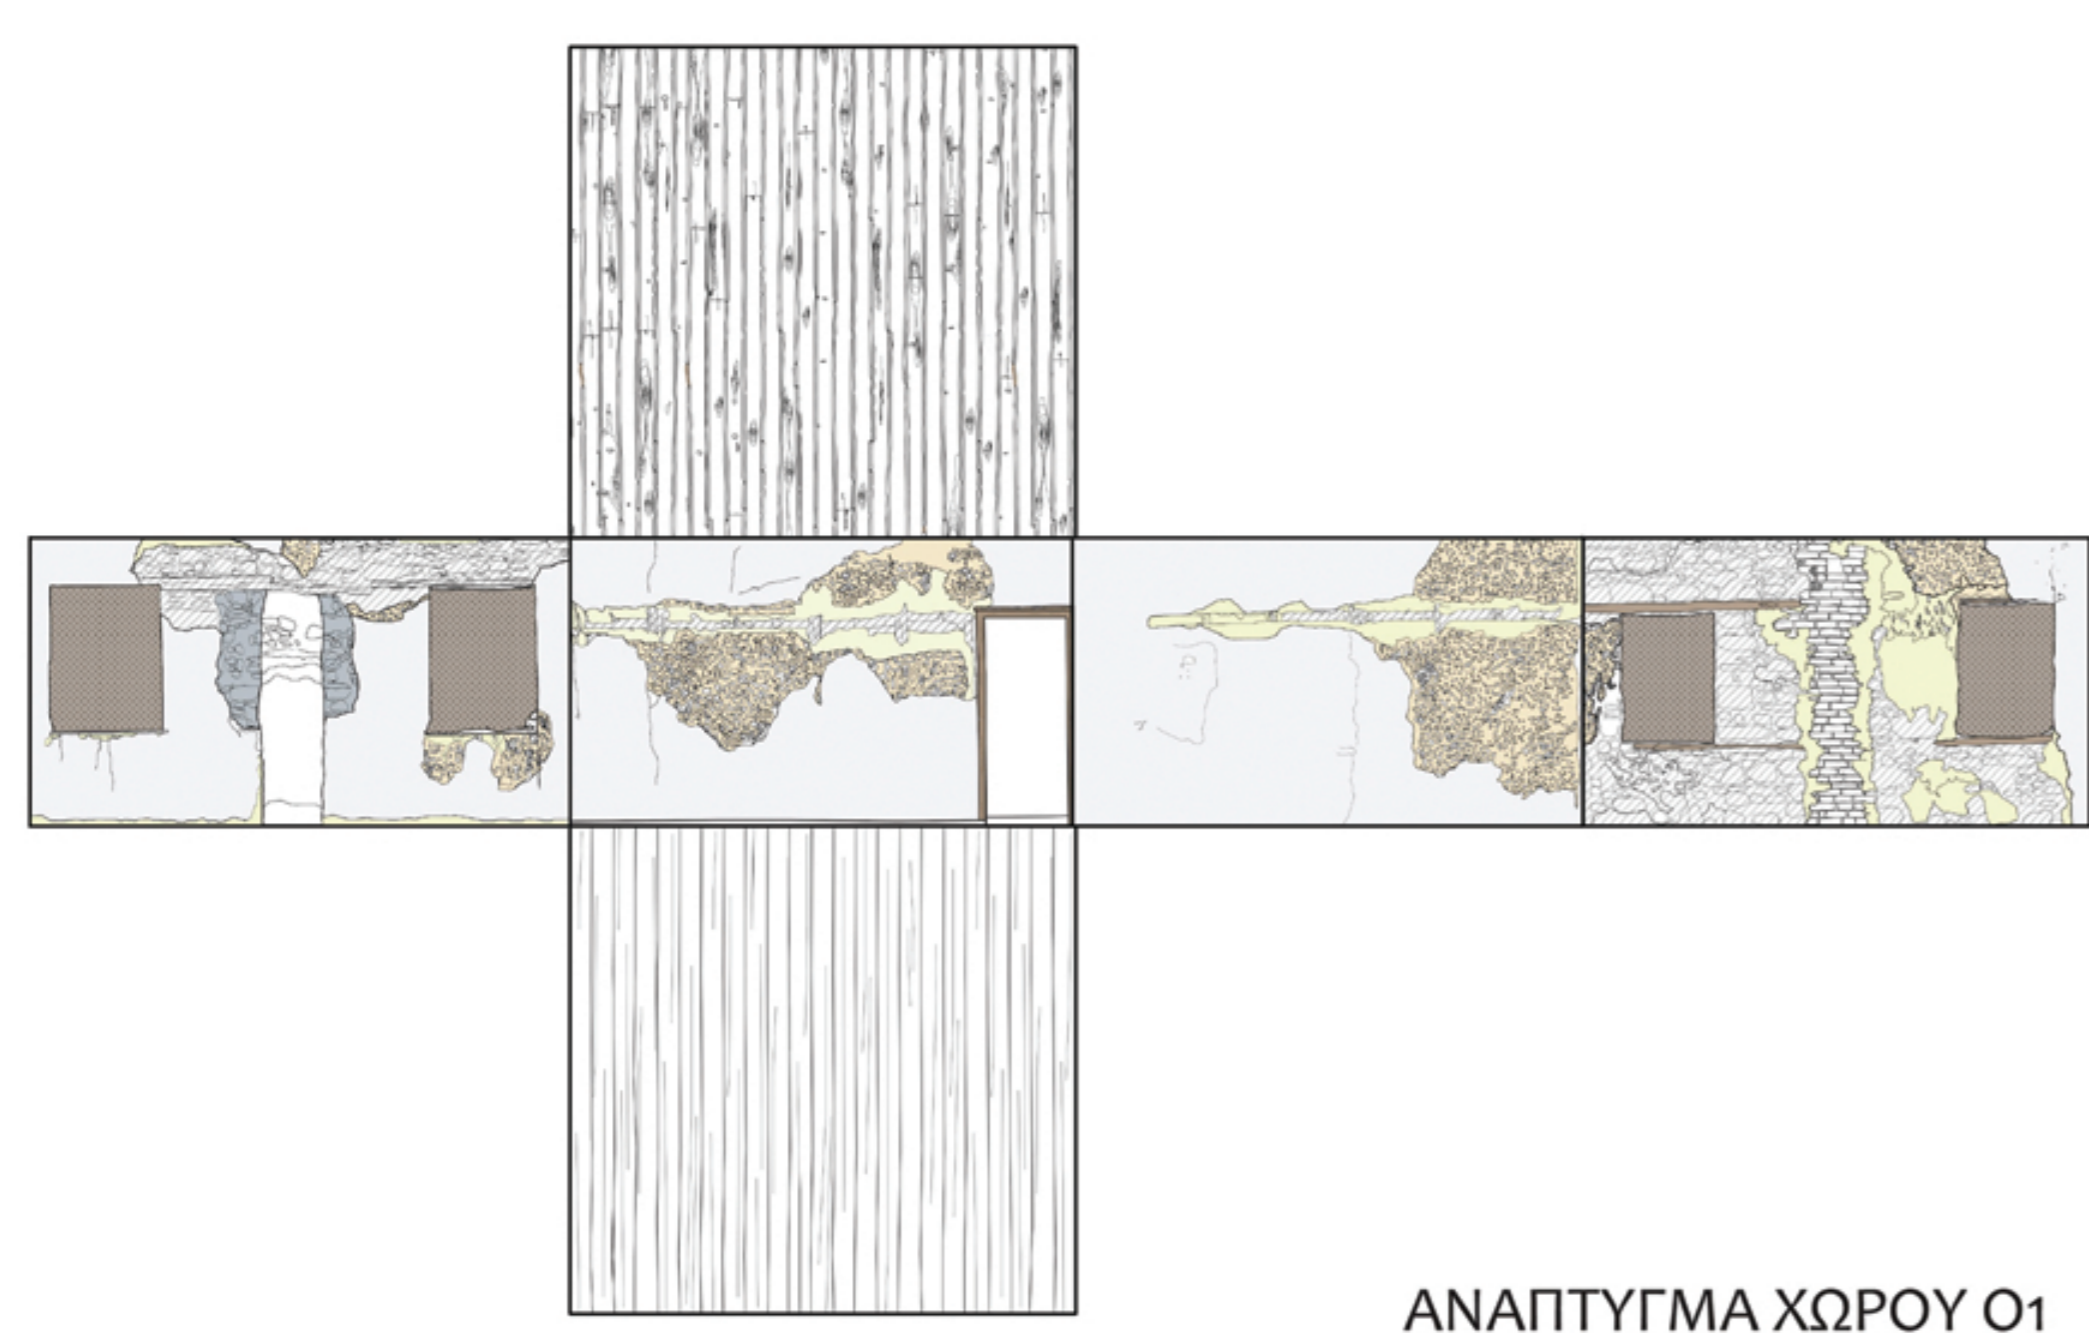
- ΥΠΟΜΝΗΜΑ**
- ΑΠΩΛΕΙΑ ΕΠΙΧΡΙΣΜΑΤΟΣ (ΠΑΛΙΟΥ)
 - ΑΠΩΛΕΙΑ ΟΛΩΝ ΤΩΝ ΕΠΙΧΡΙΣΜΑΤΩΝ
 - ΑΠΩΛΕΙΑ ΕΣΩΤΕΡΙΚΗΣ ΣΤΡΩΣΗΣ ΕΠΙΧΡΙΣΜΑΤΟΣ
 - ΑΠΟΣΑΡΦΡΟΣΗ ΚΟΝΙΑΜΑΤΟΣ
 - ΚΑΘΙΣΤΗ ΣΤΕΓΗΣ
 - ΕΠΙΦΑΝΕΙΑΚΕΣ ΑΛΛΟΙΩΣΕΙΣ ΜΕ ΣΗΜ. ΑΠΟΚΟΛΛΗΣΕΙΣ
 - ΚΑΤΑΣΤΡΟΦΗ ΑΝΟΙΓΜΑΤΩΝ
 - ΔΙΑΒΡΩΣΗ ΣΥΛΟΥ
 - ΠΙΟ ΕΛΑΦΡΙΑ ΔΙΑΒΡΩΣΗ ΣΥΛΟΥ

Κοιτώντας τις εξωτερικές τοιχοποιίες, το πιο εμφανές και έντονο πρόβλημα είναι αυτό της υγρασίας, κυρίως στα θεμέλια. Πέρα από αυτό, σχεδόν σε όλη την έκταση των τοίχων υπάρχει απώλεια επιχρίσματος, τόσο του παλιού (χωμάτινο), όσο και της εξωτερικής νέας στρώσης (σοβάς). Στις εσωτερικές τοιχοποιίες έχουν δημιουργηθεί ρηγματώσεις, απώλεια επιχρίσματος, αρκετές επιφανειακές αλλοιώσεις με σημειακές αποκολλήσεις, καθώς και απώλεια κονιάματος στο κάτω μέρος των τοιχοποιιών. Μια ελαφριά διάβρωση με ρηγματώσεις έχει υποστεί και η ξύλινη σκάλα, που σε μεταφέρει από το ισόγειο στον όροφο. Ο χώρος Ο1, τον οποίο παρατηρούμε και στο ανάπτυγμα, είναι ο χώρος με τα λιγότερα προβλήματα.

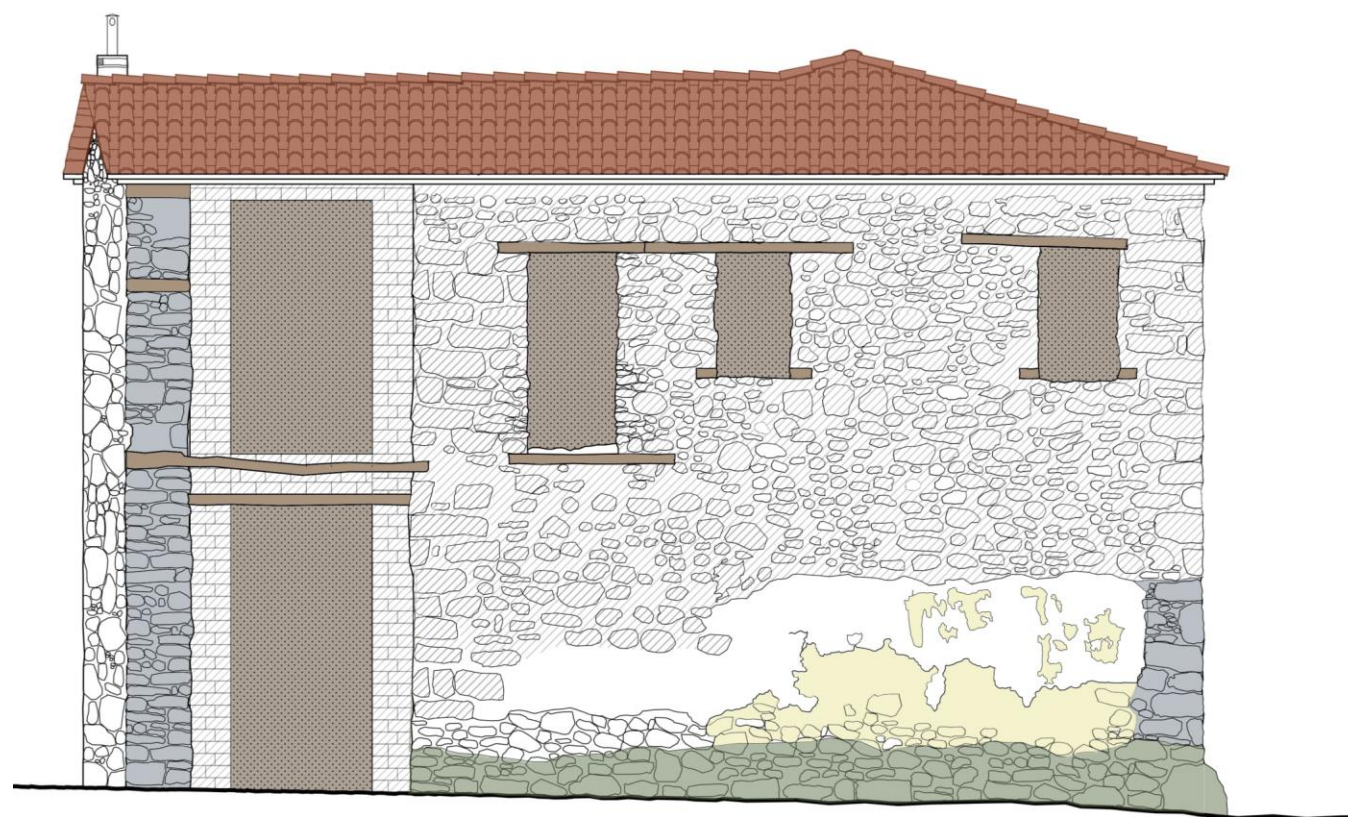
ΠΡΟΣΟΨΗ

ΥΓΡΑΣΙΑ	
ΑΠΩΛΕΙΑ ΕΠΙΧΡΙΣΜΑΤΟΣ (ΠΑΛΙΟΥ ΚΑΙ ΝΕΟΥ)	
ΑΠΟΣΑΡΦΩΣΗ ΚΟΝΙΑΜΑΤΟΣ	
ΚΑΤΑΣΤΡΟΦΗ ΑΝΟΙΓΜΑΤΩΝ	
ΚΑΘΙΖΗΣΗ ΣΤΕΓΗΣ	
ΔΙΑΒΡΩΣΗ ΞΥΛΟΥ	
ΑΠΩΛΕΙΑ ΕΠΙΧΡΙΣΜΑΤΟΣ ΝΕΟΥ

Κοιτώντας τις εξωτερικές τοιχοποιίες, το πιο εμφανές και έντονο πρόβλημα είναι αυτό της υγρασίας, κυρίως στα θεμέλια. Πέρα από αυτό, σχεδόν σε όλη την έκταση των τοίχων υπάρχει απώλεια επιχρίσματος, τόσο του παλιού (χωμάτινο), όσο και της εξωτερικής νέας στρώσης (σοβάς).

Ακόμα, παρατηρείται αποσάθρωση του κονιάματος, κυρίως στην πρόσοψη, όπως και καθίζηση της στέγης.

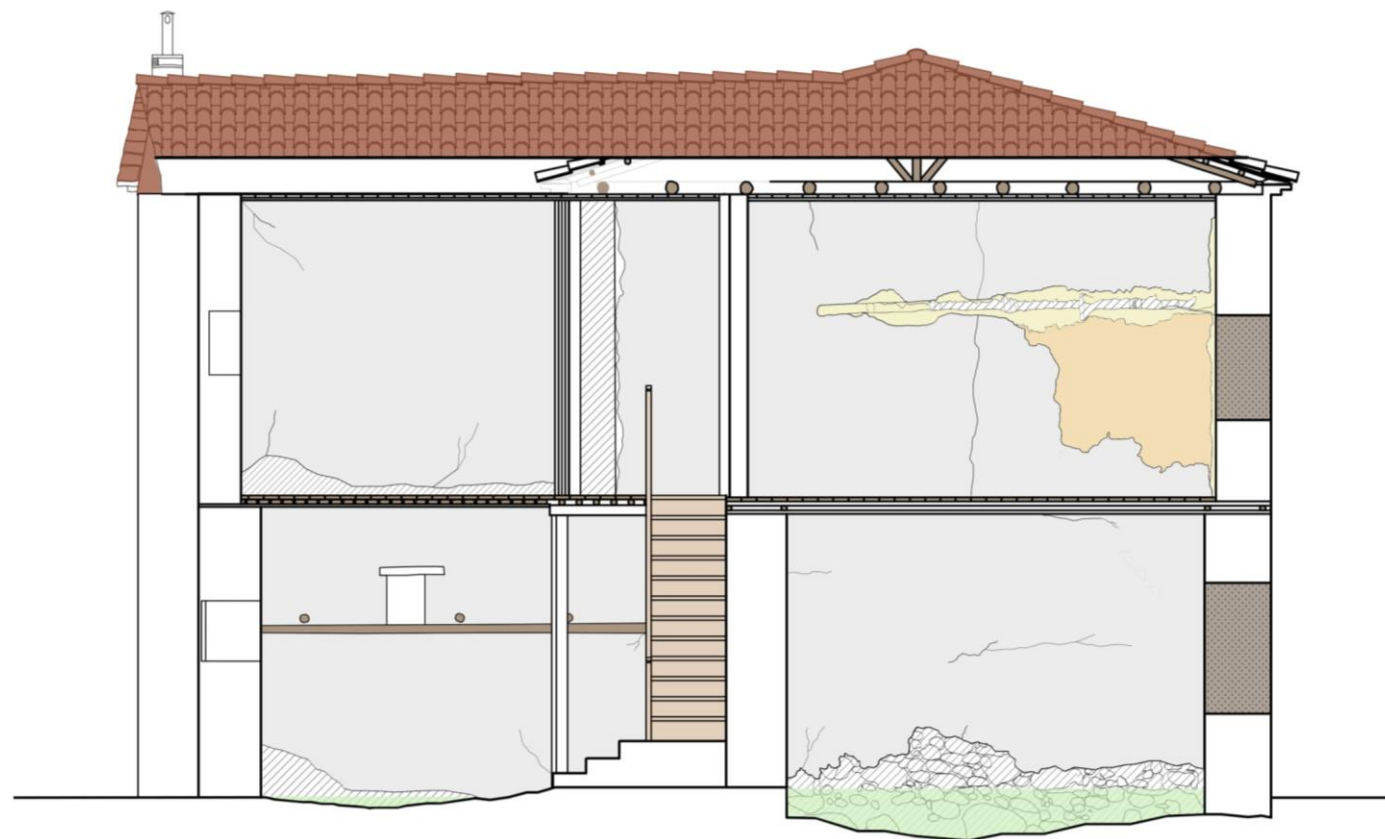
ΤΟΜΗ Α-Α

Προχωρώντας στο εσωτερικό, στους ισόγειους χώρους, λόγω υγρασίας και καθώς το νερό διεισδύει από τους τοίχους εξωτερικά, έχει επέλθει έντονη καθίζηση του εδάφους σε αρκετά σημεία.

Στις εσωτερικές τοιχοποιίες έχουν δημιουργηθεί ρηγματώσεις, απώλεια επιχρίσματος, κυρίως στον Ι2 χώρο και λιγότερο στον Ι1, αρκετές επιφανειακές αλλοιώσεις με σημειακές αποκολλήσεις, καθώς και απώλεια κονιάματος στο κάτω μέρος των τοιχοποιιών του Ι1 χώρου.

- ΑΠΩΛΕΙΑ ΕΠΙΧΡΙΣΜΑΤΟΣ (ΠΑΛΙΟΥ)
- ΑΠΩΛΕΙΑ ΟΛΩΝ ΤΩΝ ΕΠΙΧΡΙΣΜΑΤΩΝ
- ΑΠΩΛΕΙΑ ΕΞΩΤΕΡΙΚΗΣ ΣΤΡΩΣΗΣ ΕΠΙΧΡΙΣΜΑΤΟΣ
- ΑΠΟΣΑΡΦΩΣΗ ΚΟΝΙΑΜΑΤΟΣ
- ΚΑΘΙΖΗΣΗ ΣΤΕΓΗΣ
- ΚΑΘΙΖΗΣΗ ΕΔΑΦΟΥΣ
- ΕΠΙΦΑΝΕΙΑΚΕΣ ΑΛΛΟΙΩΣΕΙΣ ΜΕ ΣΗΜ. ΑΠΟΚΟΛΛΗΣΕΙΣ
- ΚΑΤΑΣΤΡΟΦΗ ΑΝΟΙΓΜΑΤΩΝ
- ΔΙΑΒΡΩΣΗ ΞΥΛΟΥ
- ΠΙΟ ΕΛΑΦΡΙΑ ΔΙΑΒΡΩΣΗ ΞΥΛΟΥ

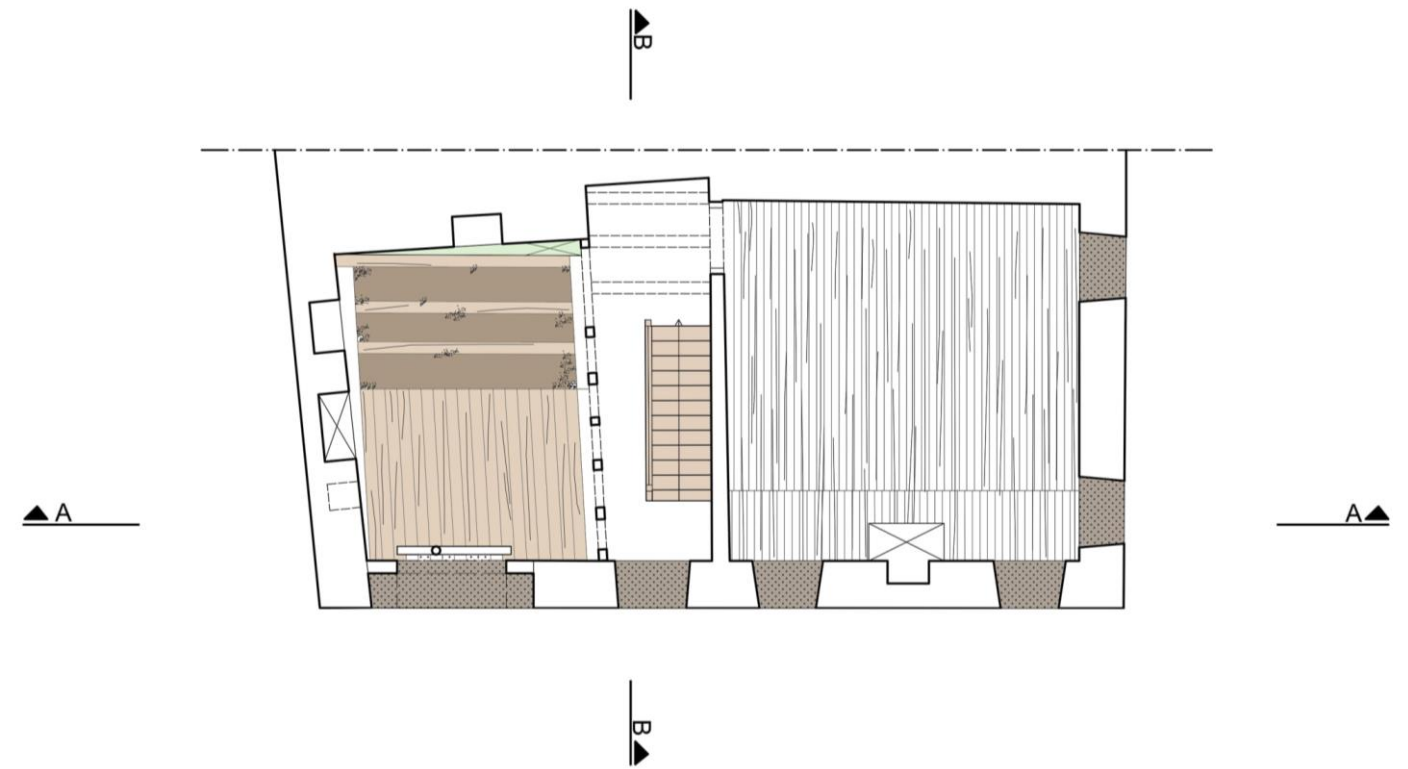
Τέλος, όλα τα παραθυρόφυλλα στα ανοίγματα της κατοικίας έχουν καταστραφεί, όπως πολλές φθορές έχουν υποστεί και τα τζάκια στο εσωτερικό της.
