# ΕΙΡΗΝΟΔΙΚΕΙΟ

ΑΓ.ΓΕΡΜΑΝΟΣ , ΠΡΕΣΠΕΣ

## [04ΕΕ10] ΕΙΣΑΓΩΓΗ ΣΤΗΝ ΑΠΟΚΑΤΑΣΤΑΣΗ ΙΣΤΟΡΙΚΩΝ ΚΤΙΡΙΩΝ

## ΣΥΓΧΡΟΝΙΚΗ ΑΝΑΛΥΣΗ

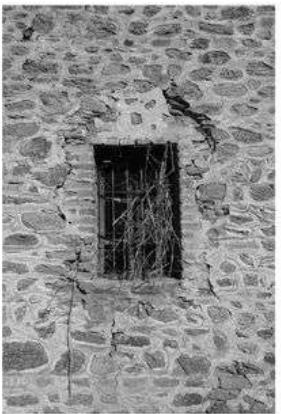
Στο κτήριο παρατηρούνται εκτεταμένες φθορές τόσο στο εσωτερικό όσο και στο εξωτερικό του. Συγκεκριμένα παρατηρούνται θραύσεις φέροντων ξύλων, κατάρευση σοβάδων λόγω υγρασίας και ανεξέλεγκτη βλάστηση κάνοντας πολλά μέρη του κτηρίου απρόσιτα. Επιπλέον η εγκατάλειψη της συντήρησης και προσοχής του κτηρίου είχε ως αποτέλεσμα τις ασύμφορες συνθήκες υγειανής.

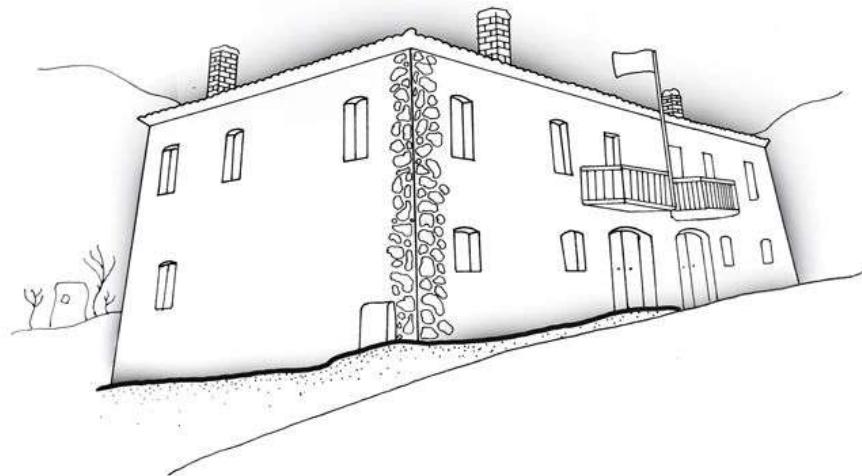
## ΥΠΟΘΕΣΗ

**ΠΑΘΟΛΟΓΙΑ ΣΤΟ ΕΣΩΤΕΡΙΚΟ ΤΟΥ ΚΤΙΡΙΟΥ**
