Η κατοικία μελέτης βρίσκεται στον οικισμό του Αγίου Γερμανού Πρεσπών. Ο οικισμός έχει χαρακτηριστεί παραδοσιακός ως αποτέλεσμα την προστασία της τοπικής αρχιτεκτονικής που χρονολογείται στις αρχές του 20ου αιώνα (1912-1940).

Εισαγωγή στην Αποκατάσταση Ιστορικών Κτιρίων

Σχέδια Κατοικίας

Άγιος Γερμανός, Πρέσπες
2019

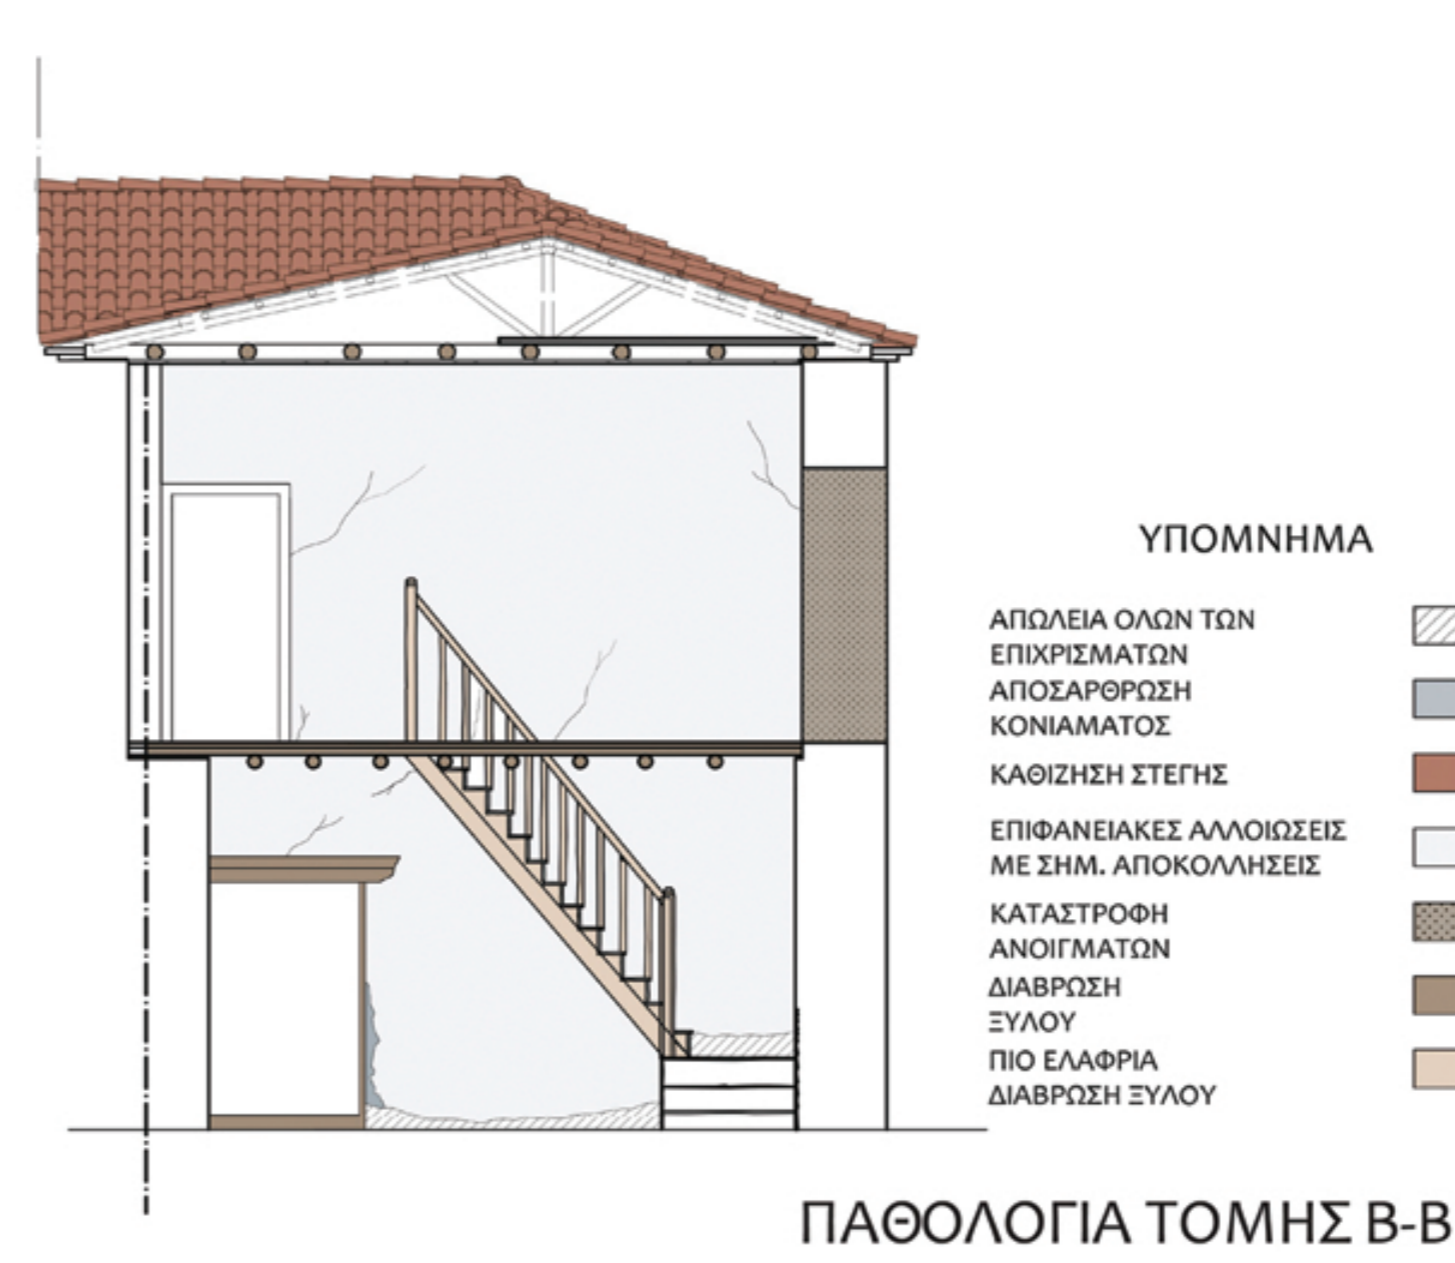
- ΥΠΟΜΝΗΜΑ**
- ΑΠΩΛΕΙΑ ΟΛΩΝ ΤΩΝ ΕΠΙΧΡΙΣΜΑΤΩΝ
 - ΑΠΟΣΑΡΦΡΟΣΗ ΚΟΝΙΑΜΑΤΟΣ
 - ΚΑΘΙΣΤΗ ΣΤΕΓΗΣ
 - ΕΠΙΦΑΝΕΙΑΚΕΣ ΑΛΛΟΙΩΣΕΙΣ ΜΕ ΣΗΜ. ΑΠΟΚΟΛΛΗΣΕΙΣ
 - ΚΑΤΑΣΤΡΟΦΗ ΑΝΟΙΓΜΑΤΩΝ
 - ΔΙΑΒΡΩΣΗ ΣΥΛΟΥ
 - ΠΙΟ ΕΛΑΦΡΙΑ ΔΙΑΒΡΩΣΗ ΣΥΛΟΥ

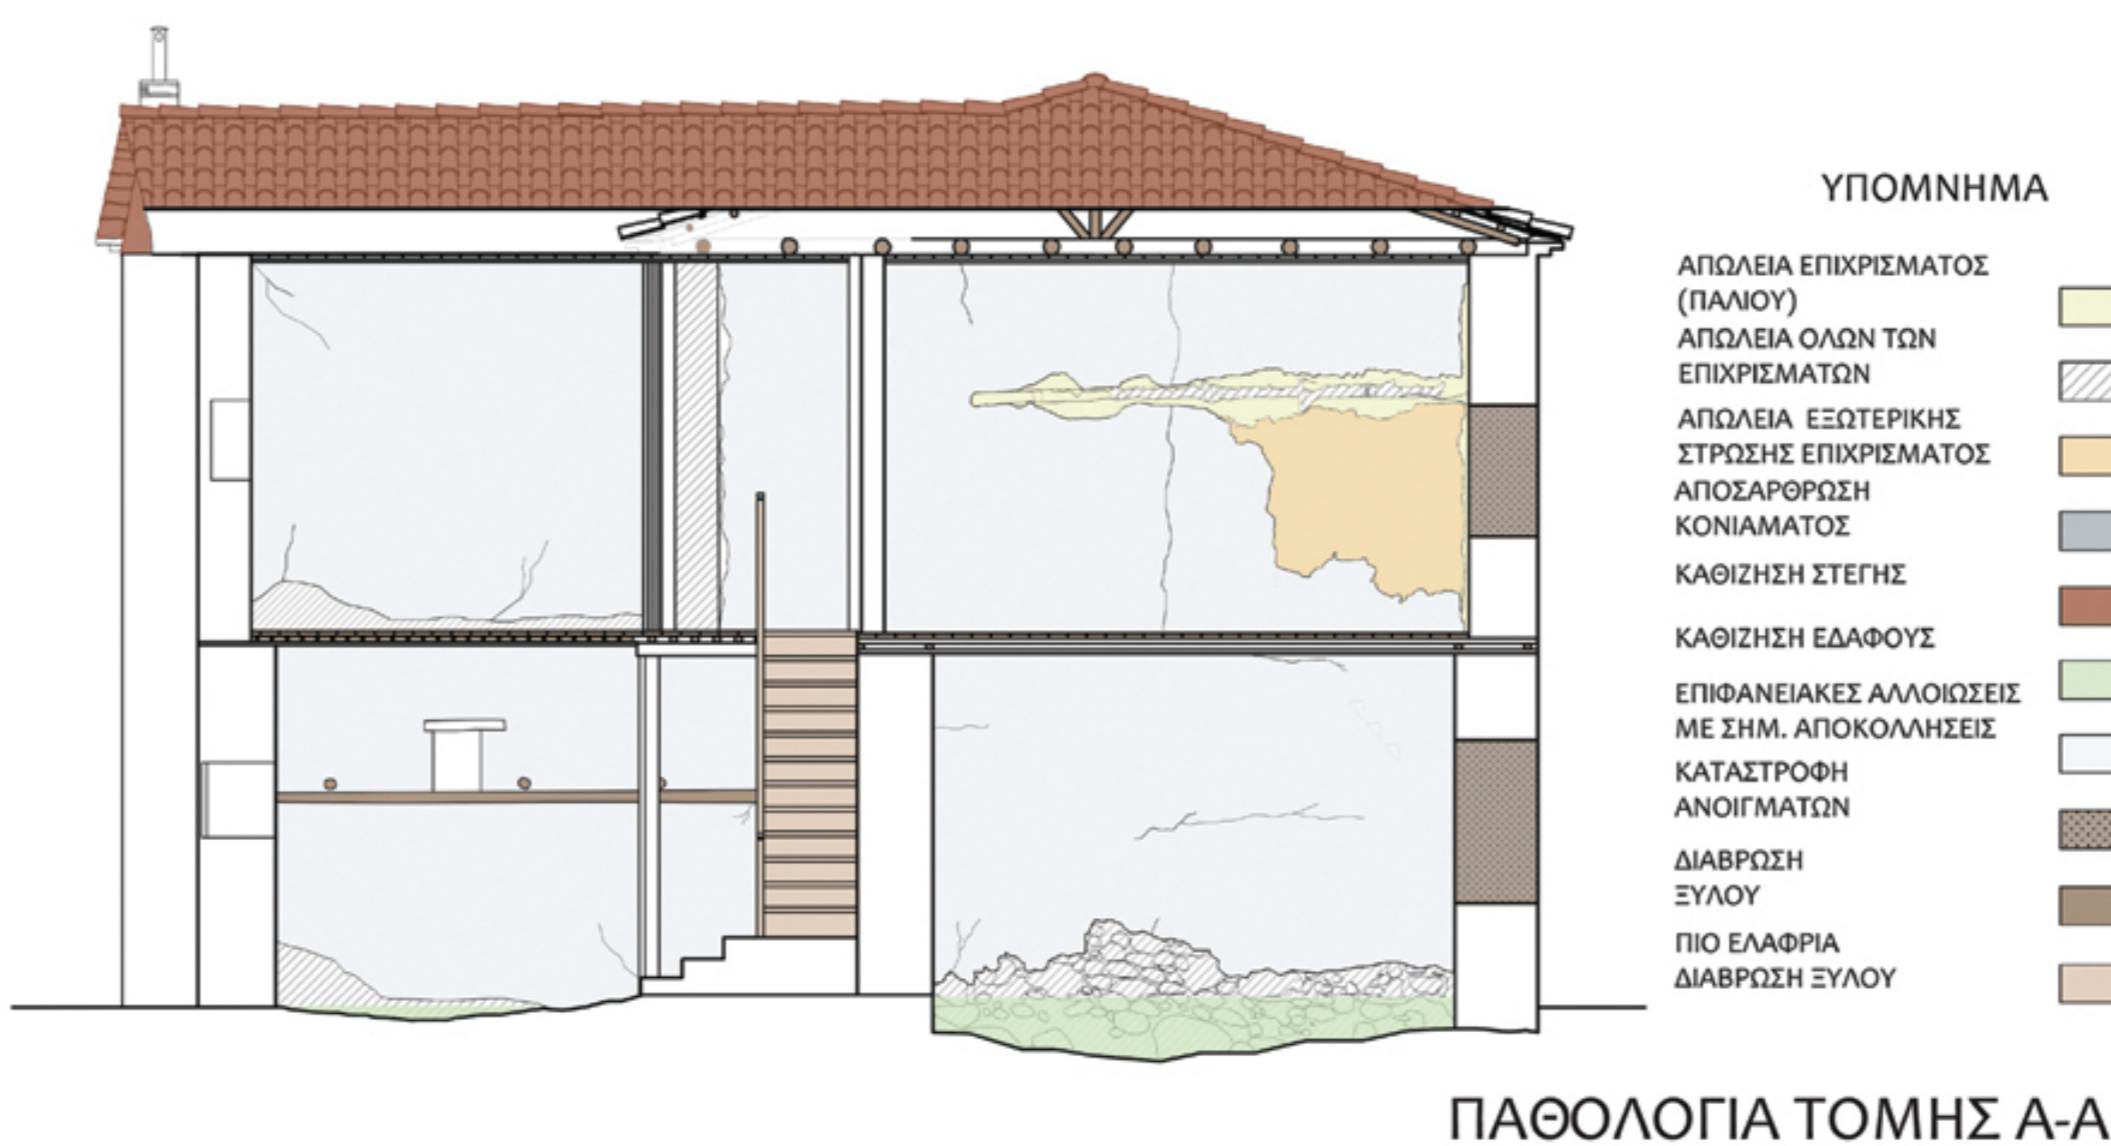
- ΥΠΟΜΝΗΜΑ**
- ΑΠΩΛΕΙΑ ΕΠΙΧΡΙΣΜΑΤΟΣ (ΠΑΛΙΟΥ)
 - ΑΠΩΛΕΙΑ ΟΛΩΝ ΤΩΝ ΕΠΙΧΡΙΣΜΑΤΩΝ
 - ΑΠΩΛΕΙΑ ΕΣΩΤΕΡΙΚΗΣ ΣΤΡΩΣΗΣ ΕΠΙΧΡΙΣΜΑΤΟΣ
 - ΑΠΟΣΑΡΦΡΟΣΗ ΚΟΝΙΑΜΑΤΟΣ
 - ΚΑΘΙΣΤΗ ΣΤΕΓΗΣ
 - ΚΑΘΙΣΤΗ ΕΛΑΦΡΟΣ
 - ΕΠΙΦΑΝΕΙΑΚΕΣ ΑΛΛΟΙΩΣΕΙΣ ΜΕ ΣΗΜ. ΑΠΟΚΟΛΛΗΣΕΙΣ
 - ΚΑΤΑΣΤΡΟΦΗ ΑΝΟΙΓΜΑΤΩΝ
 - ΔΙΑΒΡΩΣΗ ΣΥΛΟΥ
 - ΠΙΟ ΕΛΑΦΡΙΑ ΔΙΑΒΡΩΣΗ ΣΥΛΟΥ

Κοιτώντας τις εξωτερικές τοιχοποιίες, το πιο εμφανές και έντονο πρόβλημα είναι αυτό της υγρασίας, κυρίως στα θεμέλια. Πέρα από αυτό, σχεδόν σε όλη την έκταση των τοίχων υπάρχει απώλεια επιχρίσματος, τόσο του παλιού (χωμάτινο), όσο και της εξωτερικής νέας στρώσης (σοβάς). Στις εσωτερικές τοιχοποιίες έχουν δημιουργηθεί ρηγματώσεις, απώλεια επιχρίσματος, αρκετές επιφανειακές αλλοιώσεις με σημειακές αποκολλήσεις, καθώς και απώλεια κονιάματος στο κάτω μέρος των τοιχοποιιών. Μια ελαφριά διάβρωση με ρηγματώσεις έχει υποστεί και η ξύλινη σκάλα, που σε μεταφέρει από το ισόγειο στον όροφο. Ο χώρος Ο1, τον οποίο παρατηρούμε και στο ανάπτυγμα, είναι ο χώρος με τα λιγότερα προβλήματα.

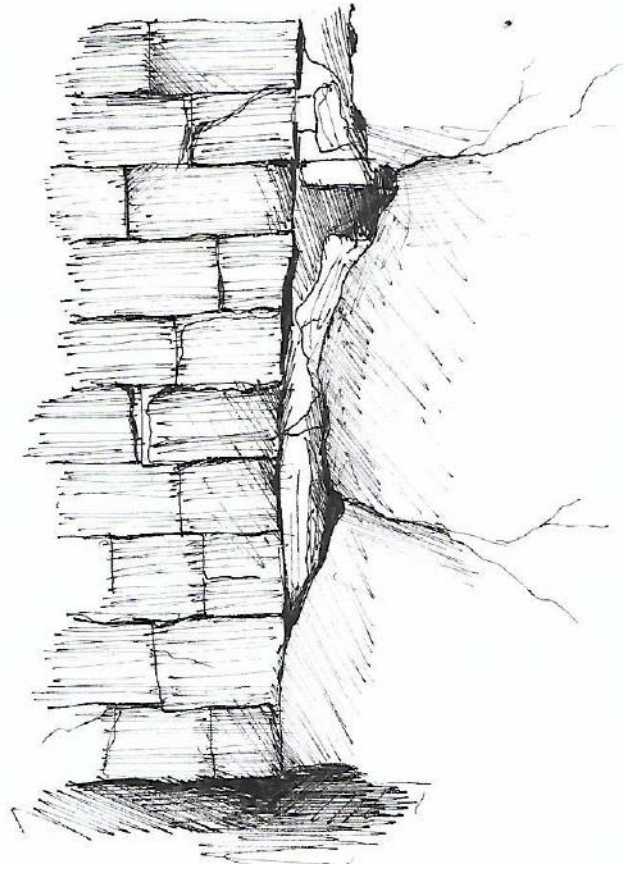
Μεταγενέστερη προσθήκη τούβλου

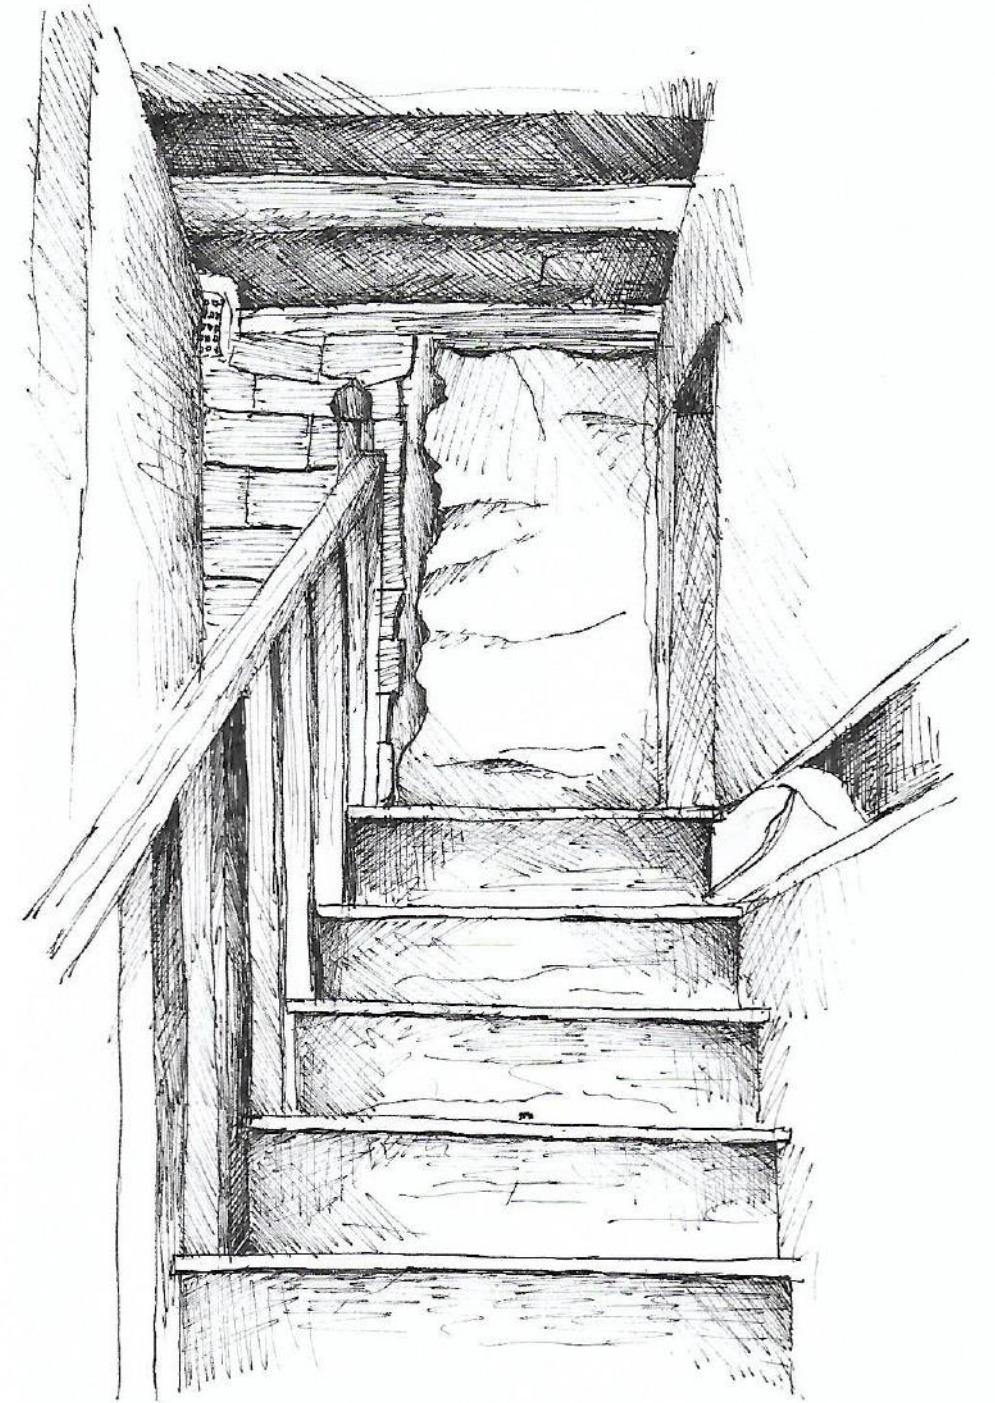
Διάβρωση πατώματος

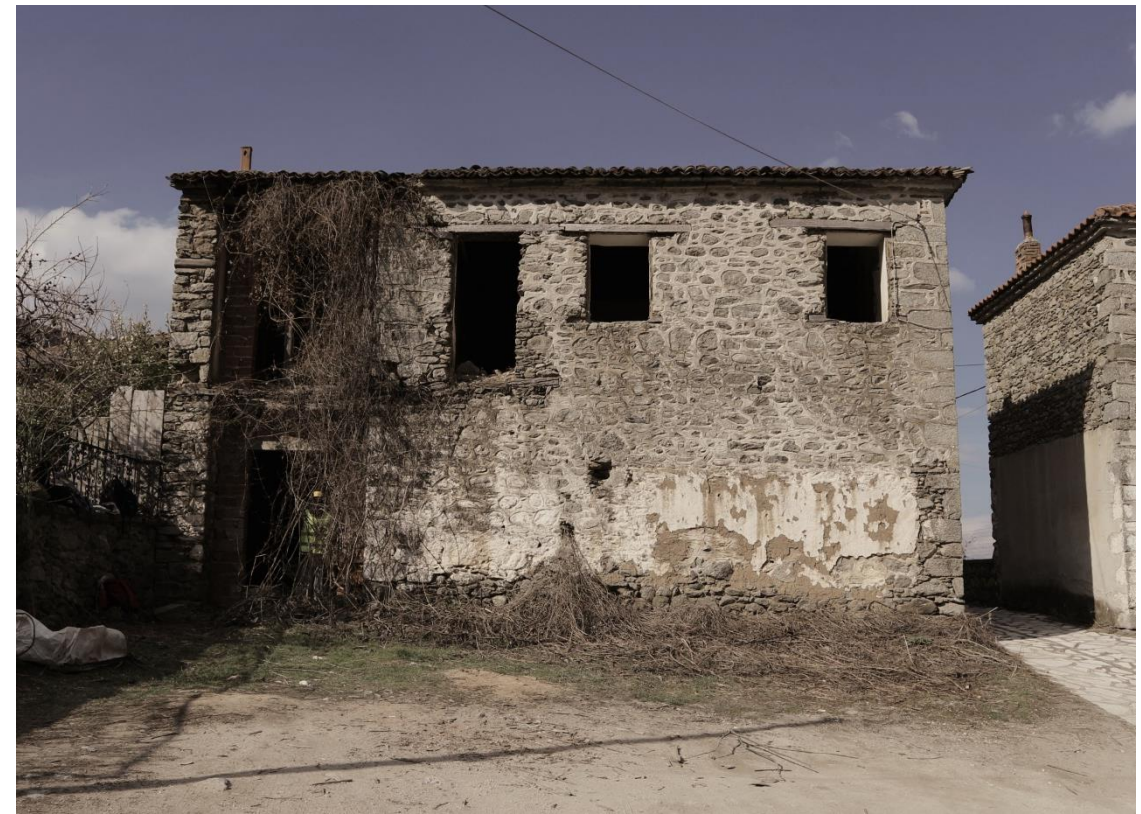
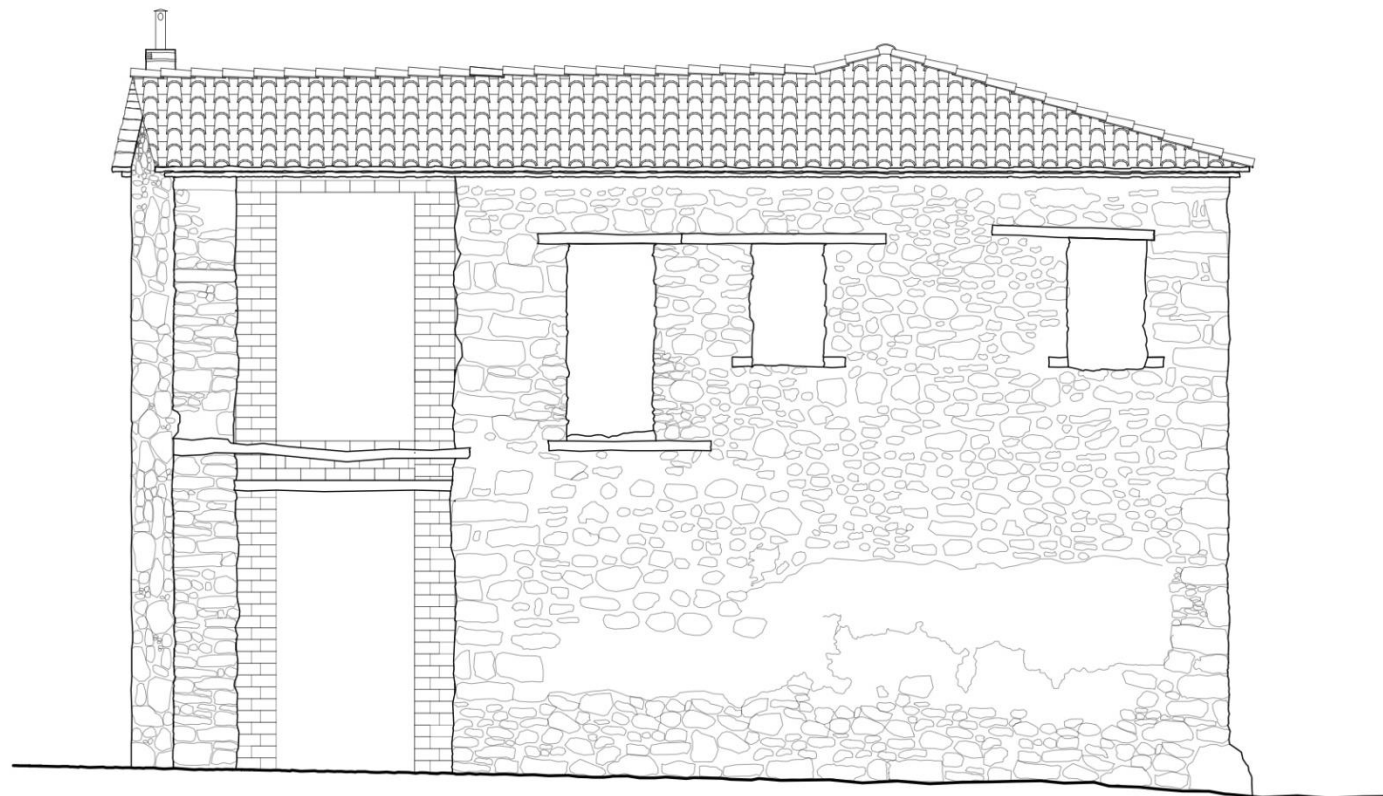
Στην είσοδο της κατοικίας, το τμήμα της τοιχοποιίας που πλαισίωνε την πόρτα της εισόδου και ένα πιθανό μεγάλο άνοιγμα ακριβώς από πάνω της, στο επίπεδο του ορόφου, ήταν κατασκευασμένο αποκλειστικά από ξύλο. Ωστόσο, λόγω φθοράς, πρόσφατα αντικαταστήθηκε από διάτρητους οπτόπλινθους.

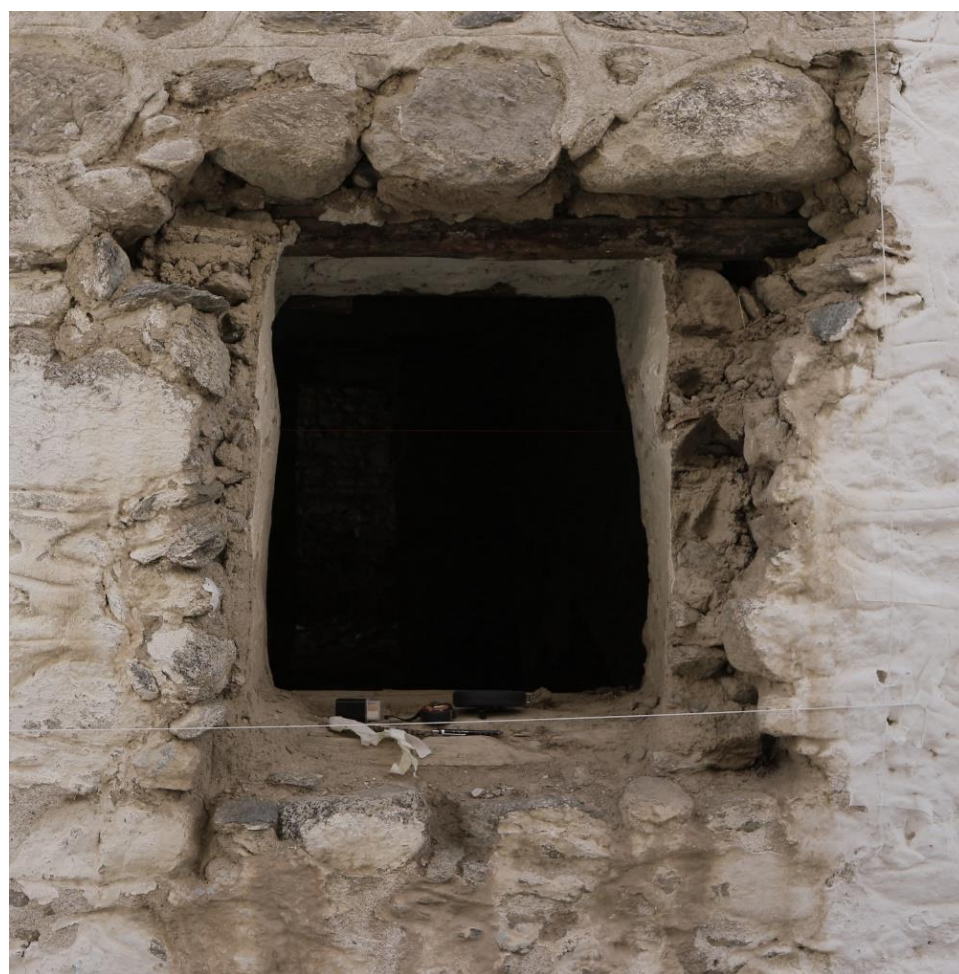
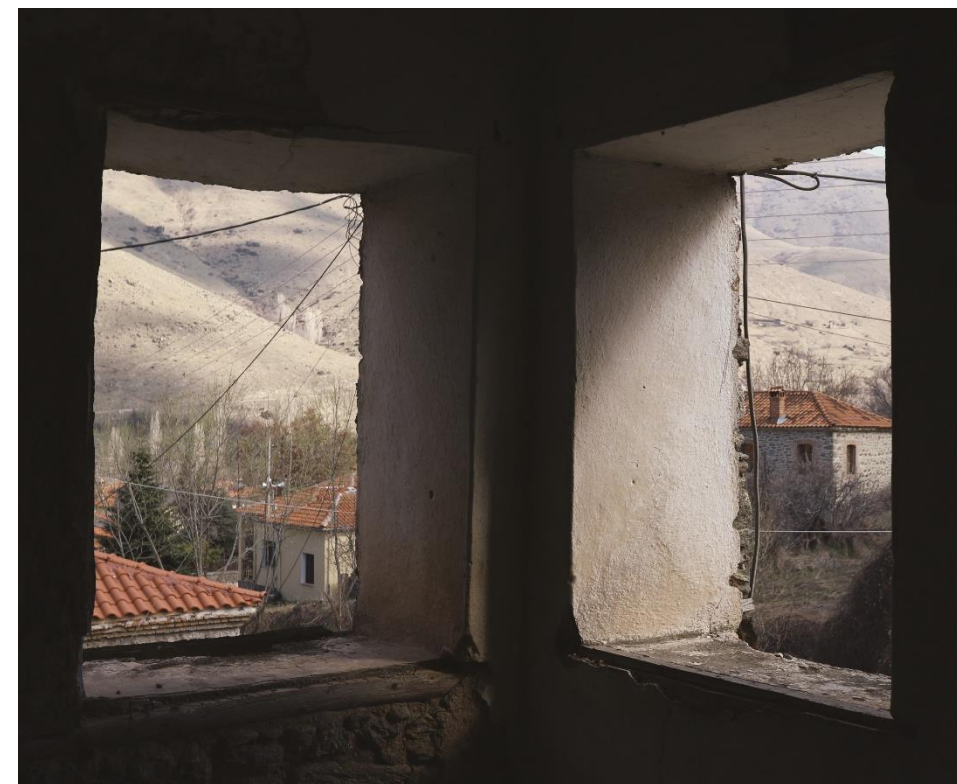
Τα παράθυρα και η πόρτα της εισόδου δεν έχουν διασωθεί μέχρι σήμερα. Ωστόσο η κατασκευή τους φαίνεται να ήταν απλή. Τα κουφώματα των παραθύρων είναι εξολοκλήρου ξύλινα με τα τετράξυλα (κάσες) να αποτελούνται από πελεκητά ξύλα. Τα παραθυρόφυλλα τους ήταν επίσης ξύλινα. Στο δωμάτιο του ισογείου υπάρχουν δύο παράθυρα που έχουν ορθογωνίου άνοιγμα το οποίο ξεκινάει 86-90 εκ. πάνω από το πάτωμα.

Στο δωμάτιο του ισογείου υπάρχουν δύο παράθυρα που έχουν ορθογωνίου άνοιγμα το οποίο ξεκινάει 86-90 εκ. πάνω από το πάτωμα. Στον πάνω όροφο, στο δωμάτιο πάνω από τον χώρο της εισόδου αλλά και πάνω από το άνοιγμα της σκάλας υπάρχουν δύο μεγάλα ορθογώνια ανοίγματα που ξεκινούν από το ύψος του πατώματος και φτάνουν τα 2,5 μ. και 2μ. αντίστοιχα. Στο δεύτερο δωμάτιο του ορόφου υπάρχουν τέσσερα παράθυρα, δύο σε κάθε όψη, σχήματος ορθογωνίου, που βρίσκονται περίπου 95 εκ. πάνω από το πάτωμα και έχουν διαστάσεις 0,75x1,25 μ..

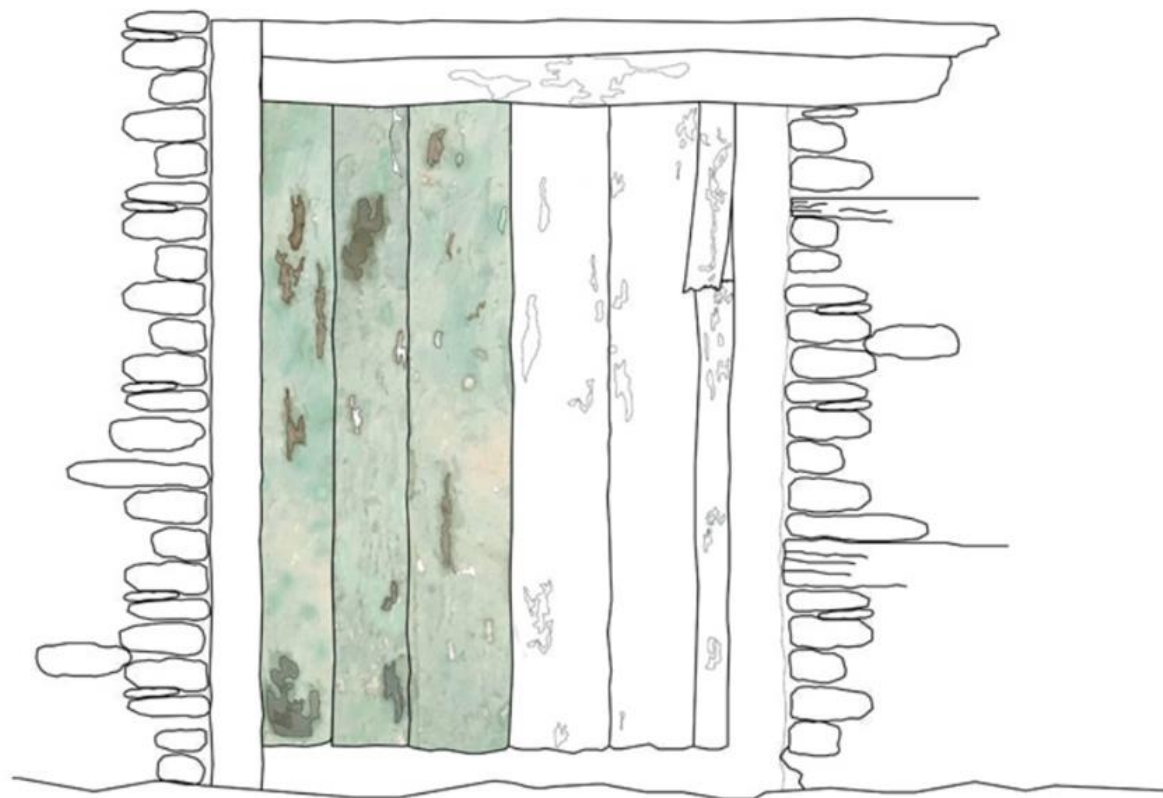
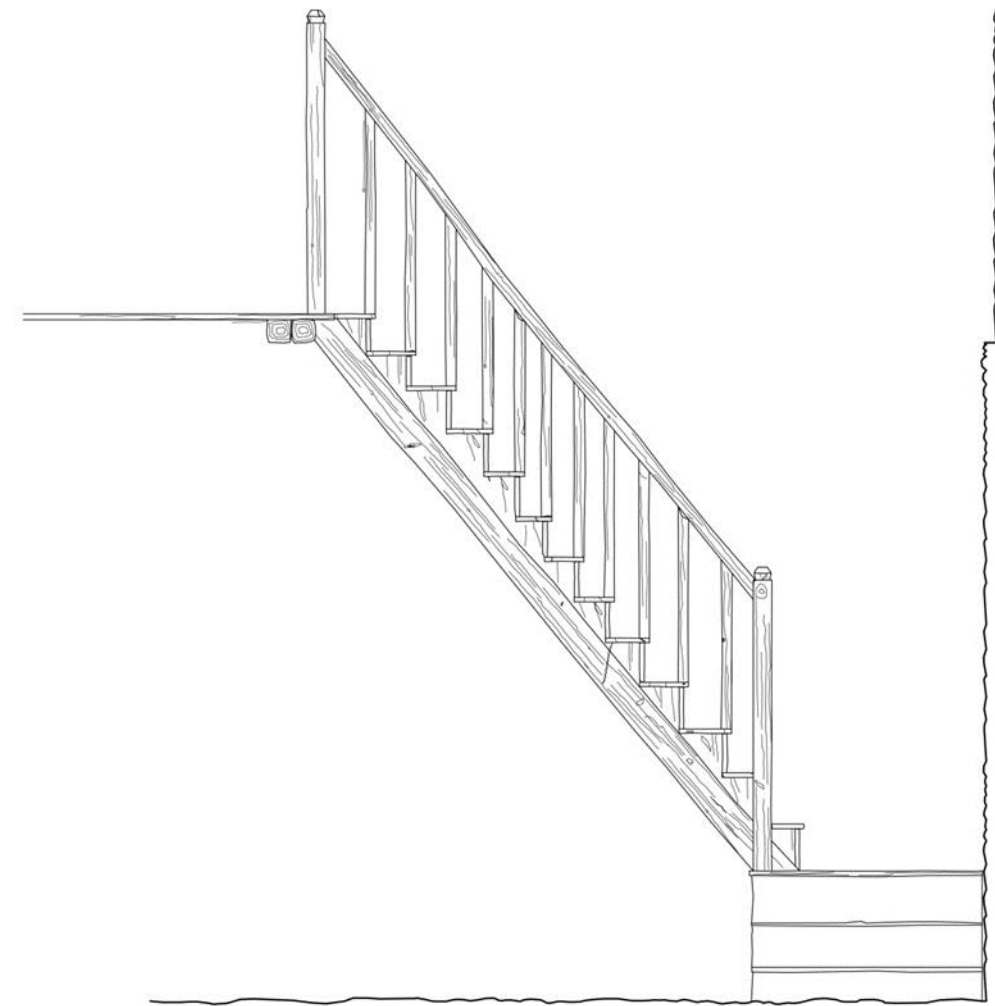
Η μόνη πόρτα που έχει διασωθεί μέχρι σήμερα είναι αυτή που οδηγεί από το χώρο εισόδου στο δεύτερο δωμάτιο του ισόγειου. Είναι κατασκευασμένη από ξύλινα σανίδια ενώ έχει χαμηλό ύψος και διαστάσεις 1,80x1,26 μ. περίπου. Έχει επίσης διασωθεί το χρώμα της, γαλάζιο, το οποίο έρχεται σε συμφωνία με το χρώμα του δωματίου.

Η σκάλα που οδηγεί από το ισόγειο στον όροφο είναι εξολοκλήρου ξύλινη. Αποτελείται από δύο πελεκητούς βαθμιδοφόρους στους οποίους στηρίζονται χωνευτά τα πατήματα. Τα προστατευτικά κιγκλιδώματα της είναι κατασκευασμένα από μικρά «στρογγύλια». Έχει έντονη κλίση και μικρά πατήματα (16-18 εκ.) ενώ στην βάση της υπάρχουν δυο πέτρινα πλατύσκαλα.

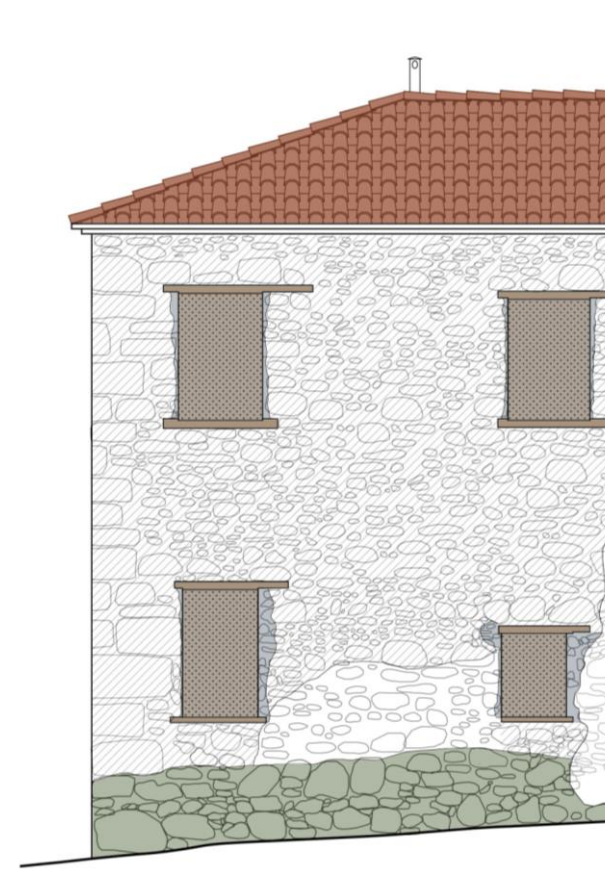
ΠΛΑΓΙΑ ΟΨΗ

Κοιτώντας τις εξωτερικές τοιχοποιίες, το πιο εμφανές και έντονο πρόβλημα είναι αυτό της υγρασίας, κυρίως στα θεμέλια. Πέρα από αυτό, σχεδόν σε όλη την έκταση των τοίχων υπάρχει απώλεια επιχρίσματος, τόσο του παλιού (χωμάτινο), όσο και της εξωτερικής νέας στρώσης (σοβάς).

Ακόμα, παρατηρείται αποσάθρωση του κονιάματος, κυρίως στην πρόσοψη, όπως και καθίζηση της στέγης.

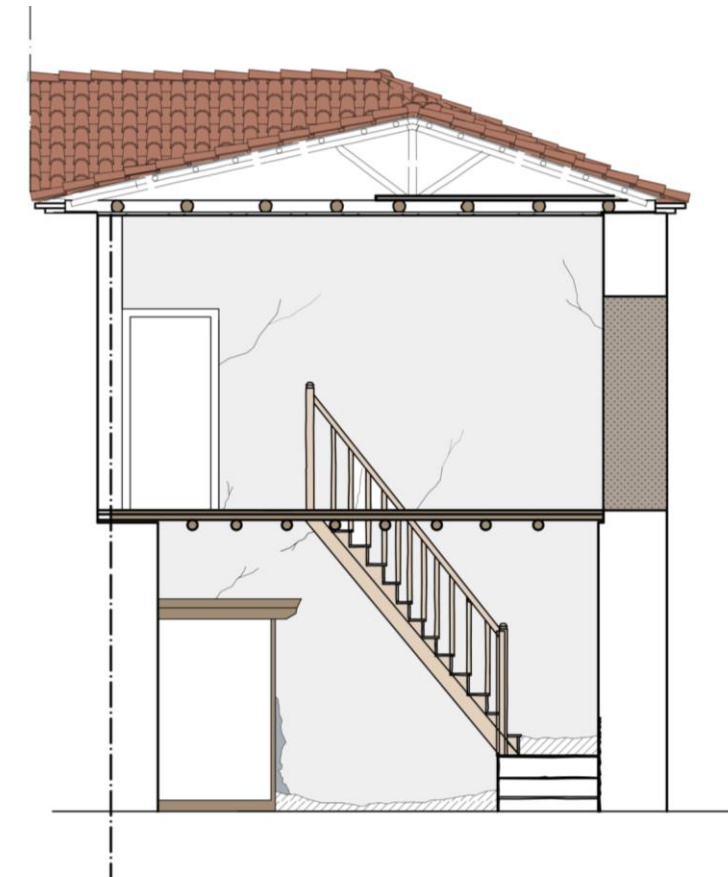
ΤΟΜΗ Β-Β

Όσον αφορά τον χώρο Ο2, έχει υποστεί τις περισσότερες φθορές, καθώς πέρα από τα προαναφερθέντα, υπάρχει έντονη διάβρωση του ξύλου στις σανίδες του δαπέδου, κάνοντάς το αρκετά ετοιμόρροπο. Μια ελαφριά διάβρωση με ρηγματώσεις έχει υποστεί και η ξύλινη σκάλα, που σε μεταφέρει από το ισόγειο στον όροφο.

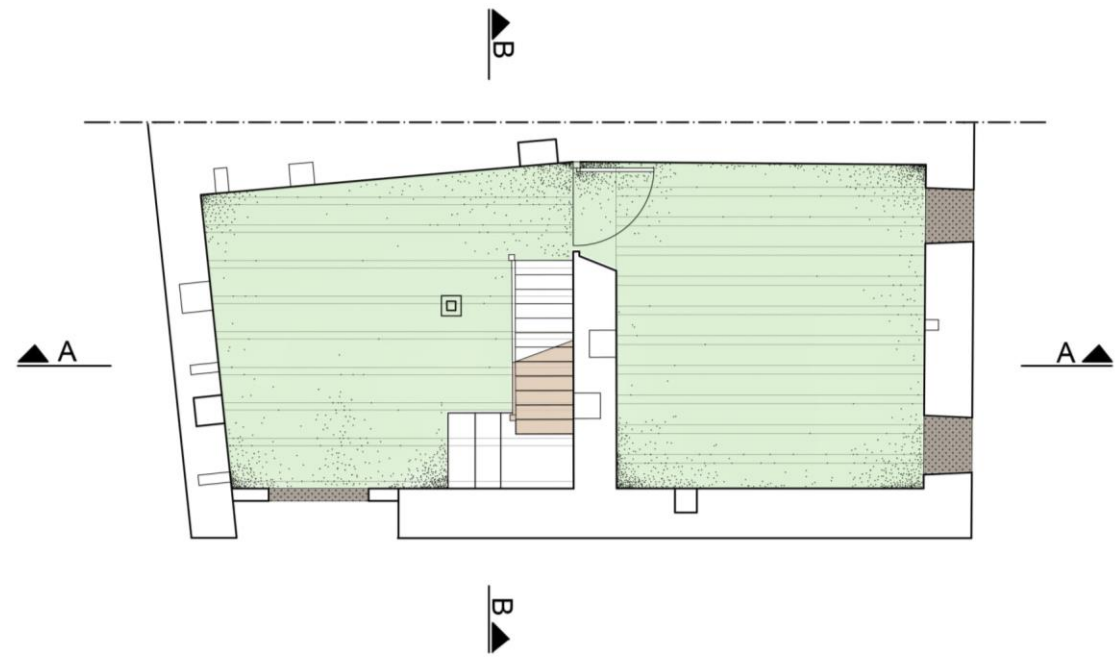
Ο χώρος 01, τον οποίο παρατηρούμε και στο ανάπτυγμα, είναι ο χώρος με τα λιγότερα προβλήματα. Η οροφή και το δάπεδο βρίσκονται σε αρκετά καλή κατάσταση, ενώ οι τοιχοποιίες, έχουν προσβληθεί λιγότερο από την υγρασία και τα επιχρίσματα (τρεις στρώσεις) καλύπτουν το μεγαλύτερο μέρος τους στους δύο από τους τέσσερις τοίχους σε αντίθεση με τους υπόλοιπους χώρους.

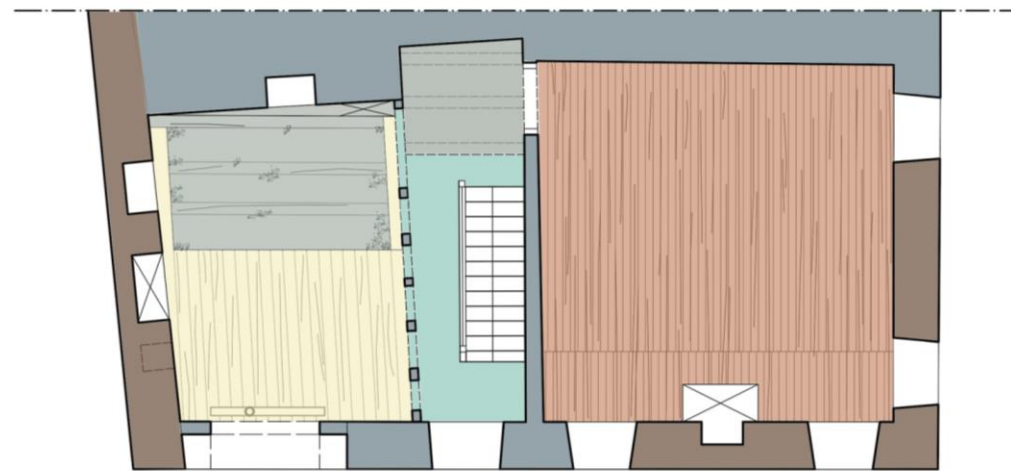
ΚΑΤΟΨΗ ΟΡΟΦΟΥ

Αξιολόγηση κατάστασης δομικών στοιχείων κατοικίας
